Diagnose 2.0
Lac Saint-Joseph - Année 2
Saison 2023

CAHIER H

Suivi de la qualité de l'eau

CORPORATION DU BASSIN DE LA JACQUES-CARTIER
5090, ROUTE FOSSAMBAULT
SAINTE-CATHERINE-DE-LA-JACQUES-CARTIER

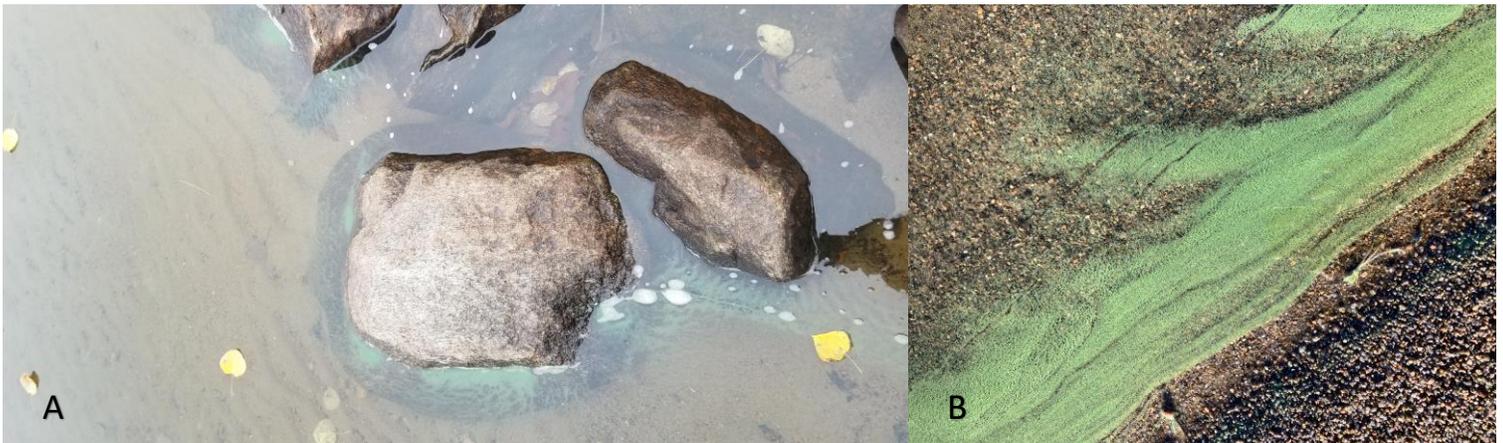
La présence de cyanobactéries est surveillée au cours de l'été. L'équipe de la CBJC reste vigilante à chacune des sorties effectuées sur le lac et la contribution de la population est également demandée afin de signaler toute observation de cyanobactéries. Deux observations de cyanobactéries ont été rapportées à la CBJC, soit le 27 octobre et le 14 novembre 2023 (figure 8). Ces derniers ont été rapportés au ministère de l'Environnement via le formulaire en ligne « Constat visuel de la présence d'une fleur d'eau de cyanobactéries » (MELCCFP, 2022). Il est important de rester vigilant tout au long de l'année afin de détecter le plus rapidement possible les cyanobactéries et de pouvoir agir rapidement en cas d'impacts sur l'utilisation du plan d'eau.

Figure 8. Écllosion de cyanobactéries photographiée en A) le 27 octobre et B) le 14 novembre au lac Saint-Joseph
